# **TERRAFAME OY**

# **TERRAFAMEN KAIVOKSEN**

# **RISKINARVIO**

# TERRAFAME OY YMPÄRISTÖRISKIEN SEURAUSSVAIKUTUSTEN ARVIOINTI

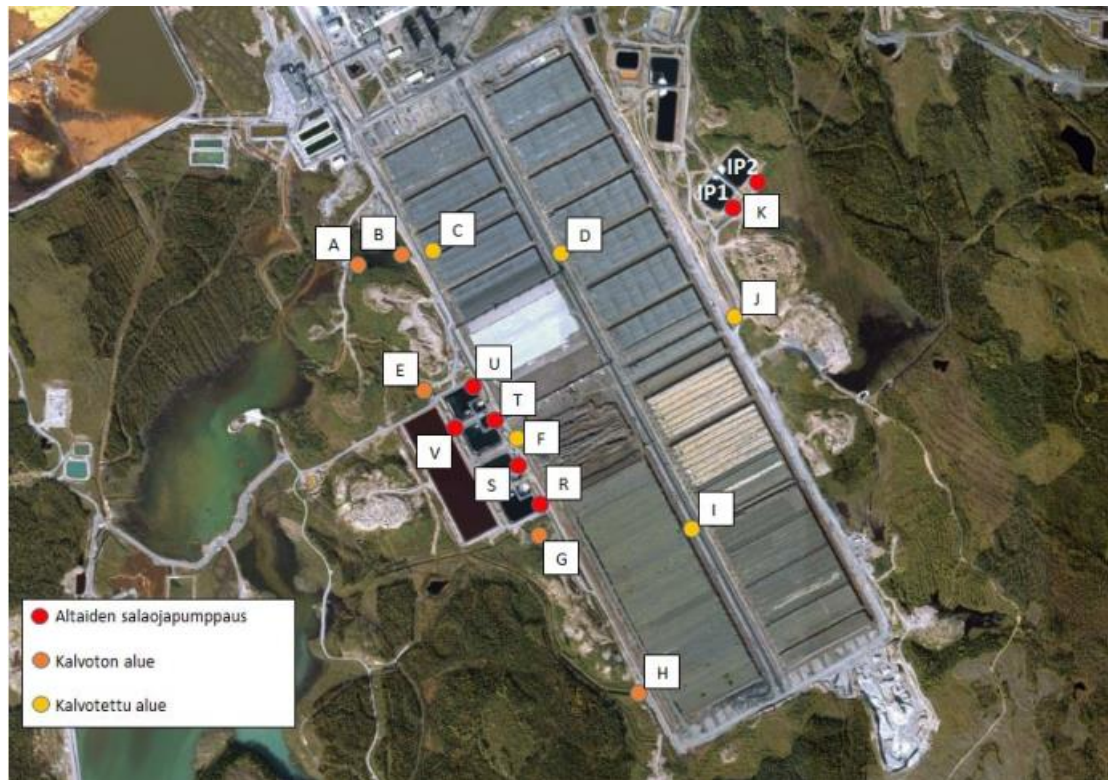
**Kuva 1. Bioliuotusalueen suojapumppaukset (Pöyry, 2017).**

Pohjaveden suojapumppauksia ja tarkkailua tullaan joka tapauksessa jatkamaan, jolloin mahdollisesta pohjakalvon rikkoutumisesta seuraavan vuodon vaikutukset rajoittuvat pääosin liuotuskasan alueelle. Hyvin pitkällä aikavälillä tarkasteltuna on mahdollista, että haitta-aineet kulkeutuvat bioliuotuskasan alueelta lounaaseen kulkevassa kallioruhjeessa kaivospiirin ulkopuolelle, mikäli pohjaveden tarkkailulla ja suojapumppauksella ei saada kulkeutumista estettyä riittävän tehokkaasti. Tällaisessakin tapauksessa ympäristövaikutukset jäisivät melko vähäisiksi, koska vaikutusalueella ei sijaitse talousvesikaivoja tai herkkiä luontokohteita. Vaikutus olisi lähinnä lisääntynyt haitta-ainekuormitus kaivoksen alapuolisiin vesistöihin, joihin pohjavesi kaivospiirin ulkopuolella purkautuu.

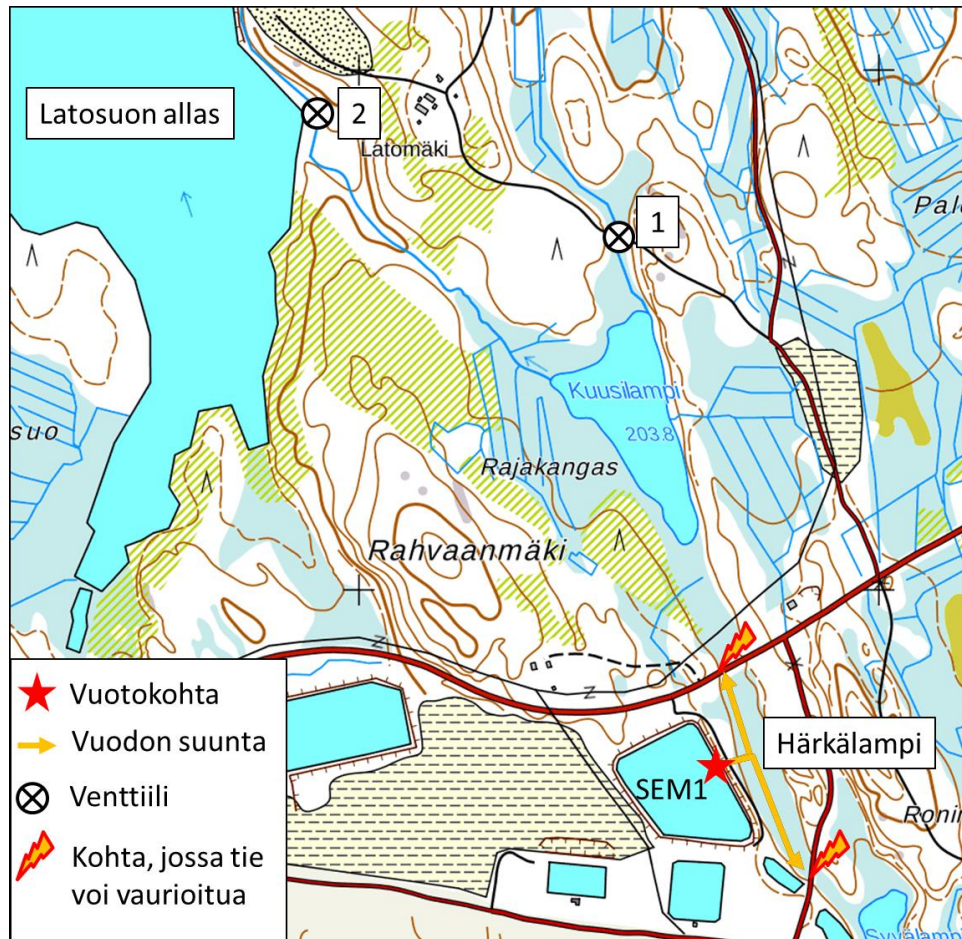
Kuva 2. SEM1-altaan mahdollisen vuodon eteneminen.

SEM1-allas sijaitsee kohdassa, josta vuodot päätyvät Härkälampeen, joka laskee pohjoiseen Kuusilampeen. Pohjoisesta Kuusilammesta vedet virtaavat normaalisti pohjoiseen Latosuon ohitusojaa pitkin Kuusijokeen ja edelleen Kalliojokeen ja Kolmisoppeen. Pohjoisen Kuusilammen jälkeisessä ohitusojassa on venttiili, joka sulkemalla vedet voidaan ohjata Kuusilammesta luoteeseen Latosuon lähempään ojitusojaan (kuva 2, venttiili 1). Myös Latosuon lähemmässä ohitusojassa on venttiili (kuva 2, venttiili 2), joka sulkemalla vedet ohjautuvat Latosuon patoaltaaseen. Venttiilit ovat käsikäyttöisiä ja Terrafamen arvion mukaan venttiilit saadaan suljettua viimeistään puolen tunnin kuluessa siitä, kun tarve sulkemiselle ilmenee.

Vuototilanteessa, jossa SEM1-allas on hätäylivesikorkeudessa (hätä Hw) ja josta aiheutuu padon itäpuolen seinämän repeytyminen ylhäältä alas asti ja altaan tyhjeneminen Härkälampeen. SEM1-altaan padon rakennekorkeus on 6,5 metriä ja tilavuus hätä-Hw -tasossa 200 000 kuutiometriä. Froelich (1995) kaavoilla saadaan edellä kuvatussa tilanteessa muodostuvaksi sortuma-aukon leveydeksi 18 metriä, aukon muodostumiseen kuluvaksi ajaksi 18 minuuttia ja maksimivirtauksiksi 220 kuutiometriä sekunnissa. Kuvatussa tilanteessa allas tyhjenisi noin 20 minuutissa siitä kun sortuma-aukko on saavuttanut täyden leveytensä, eli noin 40 minuutissa vaurion muodostumisen alkamisesta. Murtumakohdan tulva-aallon korkeus olisi suurimmillaan noin kaksi metriä. Kaivoksen sisääntulotien alittavan rummun siirtokyky todennäköisesti ylittyisi, mikä hidastaisi ja rajoittaisi vuodon kulkeutumista Kuusilampeen ja jonka seurauksena vuotavaa liuosta leviäisi Härkälammesta myös etelään kohti Syvälampea. Vuoto voisi vaurioittaa pohjoisessa kaivoksen sisääntulotietä sekä kaakossa sekundääriliuotusalueelle kulkevaa huoltotietä, mikäli kyseiset tiet alittavien rumpujen siirtokyky ylittyisi ja vedet tulvisivat teiden yli. Mikäli vuoto katkaisee em. tiet rumpujen kohdalta, ajoneuvoliikenne kaivokselle pääsisääntulotietä pitkin estyy.
