## 1 Tausta

Outokumpu Mining Oy on esittänyt Saattoporan entisen kaivoksen jälkihoitosuunnitelman vuonna 2011 ELY-keskukselle yhdessä Pahtavuoman kaivoksen kanssa. Vuonna 2013 sovittiin aikalisä Saattoporan jälkihoitotoimissa johtuen alueen malminetsinnästä ja kaivosyhtiöiden kiinnostuksesta aluetta kohtaan. Pahtavuoman kaivosalue jätkityt saattettiin loppuun 2016 ja kaivospiiri on lakkautettu. Yhtiö jätti 2016 Saattoporan kaivospiirin lakkautusesityksen TUKES:lle, minkä johdosta pidettiin neuvottelu helmikuussa 2017 ELY-keskuksessa Rovaniemellä, jolloin sovittiin pidettäväksi maastokatselmus keväällä.

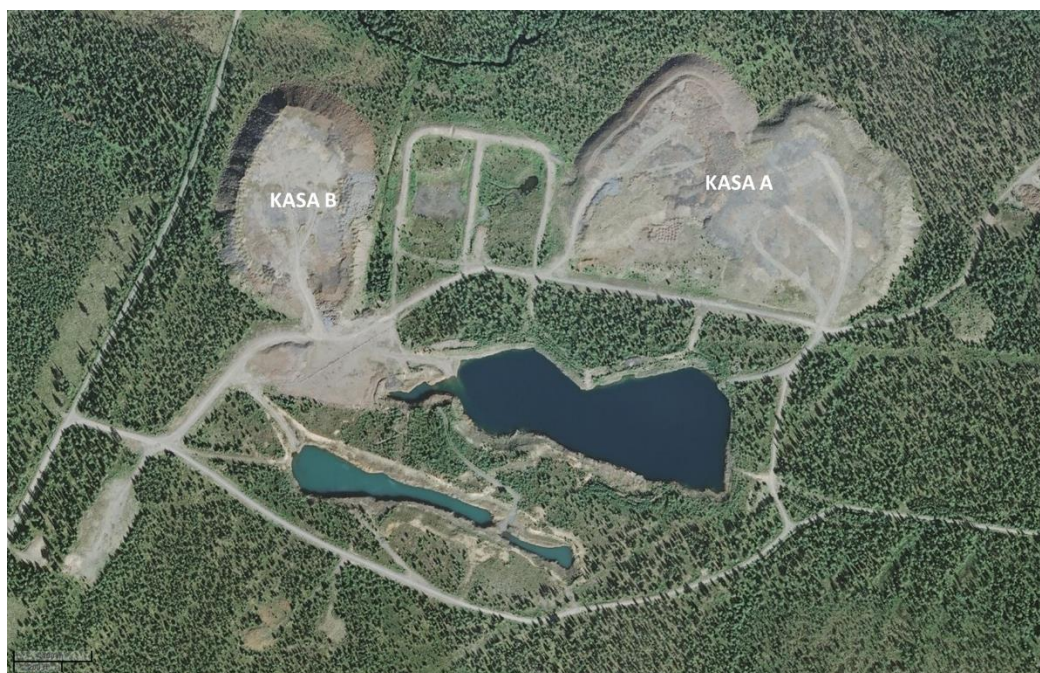
Saattoporan kaivosalueella on kaksi sivukivikasaa sekä niiden välissä sijaitseva entinen kaivoksesta poistettavien vesien selkeytysallas. Yleiskuva alueesta on esitetty kuvassa 1.

Kuva 1. Yleiskuva alueesta (taustakartta: [www.paikkatietoikkuna.fi](http://www.paikkatietoikkuna.fi))

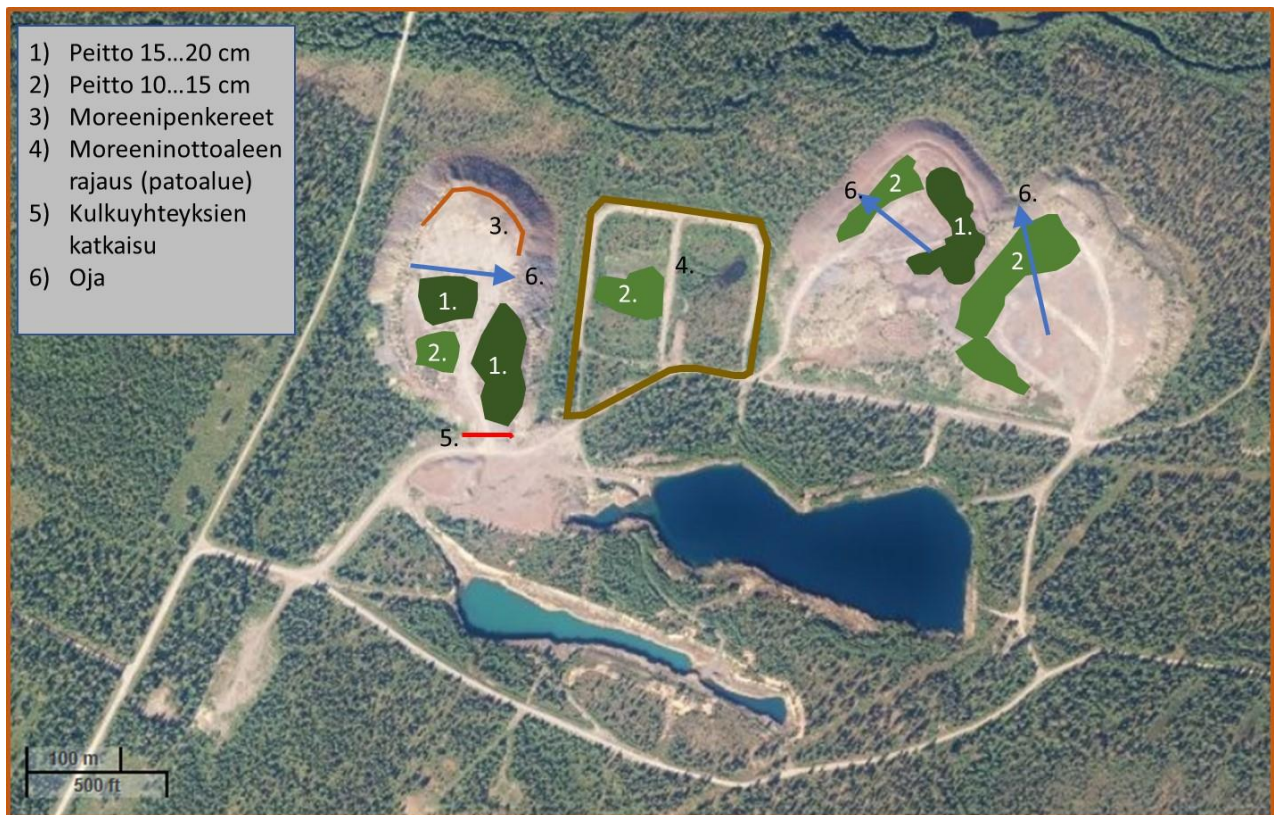
Kohteessa tehtävät maisemointitoimenpiteet on esitetty kuvassa 2.

Kuva 2 Työselitys

Kasojen ( A ja B ) maisemointi tehdään vesien selkeytysaltaiden moreenipatojen materiaaleista. Mahdollinen lisämoreeni otetaan patojen vieressä olevasta alueesta. Moreenia on käytettävissä arviolta noin 6000 m<sup>3</sup> ktr. Padon pohjat tasataan ja alueelle istutetaan taimet. Patoaltaan sisällä oleva kasvittumaton hienoaines peitetään moreenilla ja taimetetaan
